# MANUAL DE REFERENCIA EN CAMPO

MOTORES SUMERGIBLES ENCAPSULADOS

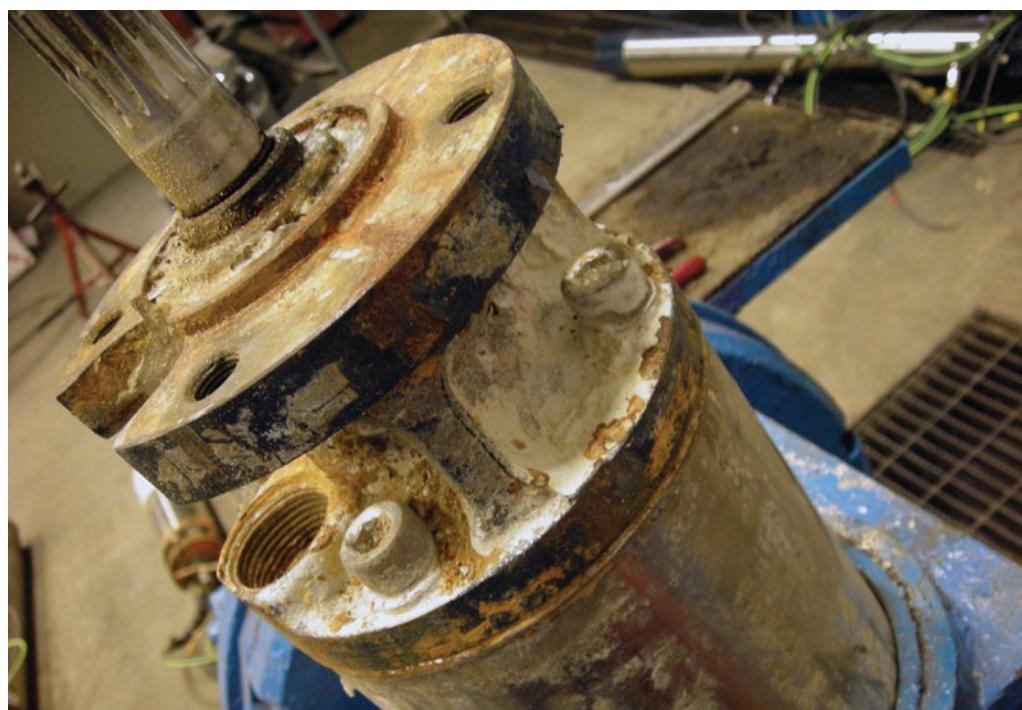
**Sedimento - Sin conector instalado**  
No cubierto por garantía

**Daño por corrosión**  
Consulte la página siguiente

**Corrosión/sarro**  
No cubierto por garantía

**Corrosión excesiva**  
No cubierto por garantía

**Corrosión - Sin conector**  
No cubierto por garantía

Para calificar bajo garantía, se debe evaluar el motor con sus componentes originales instalados de fábrica. Esto incluye el ensamblaje del conector instalado de fábrica. El exceso de sedimento y/o corrosión puede indicar que el motor no recibió un flujo adecuado para enfriamiento y que el medio de bombeo puede ser agresivo. Revise como alternativa un motor de construcción en acero inoxidable 316 para mayor resistencia a la corrosión. Es necesario un análisis de la calidad del agua para determinar apropiadamente la construcción del motor.

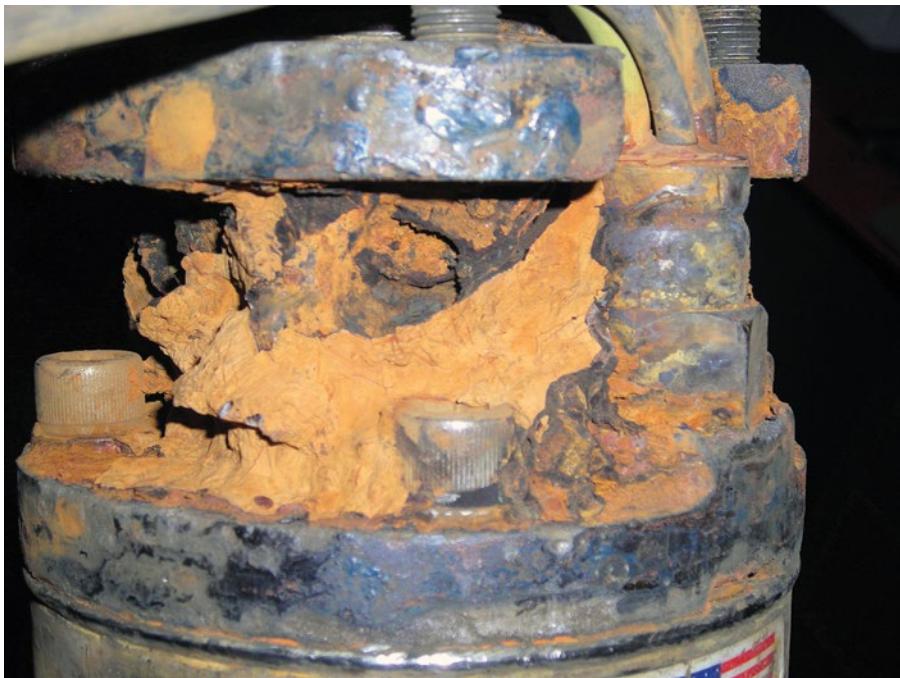
## EJEMPLO DE CORROSIÓN EXCESIVA

This example is a result of corrosion damage caused by an aggressive environment. Corrosion caused damage in the lead connection area, shown bottom right, which allowed water entry resulting in the motor grounding. This motor is not warrantable. The added corrosion resistance of the 316SS motor construction may be needed in the application.

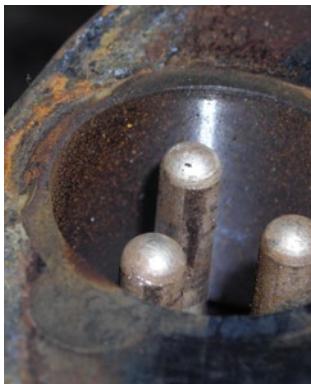
Corrosión y óxido en entrada del conector

Daño por corrosión en campana

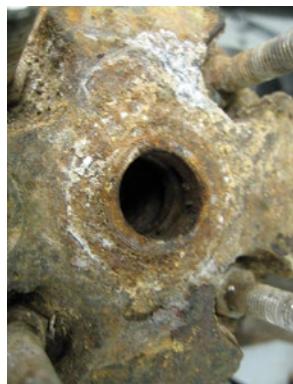
Exceso de corrosión/sarro

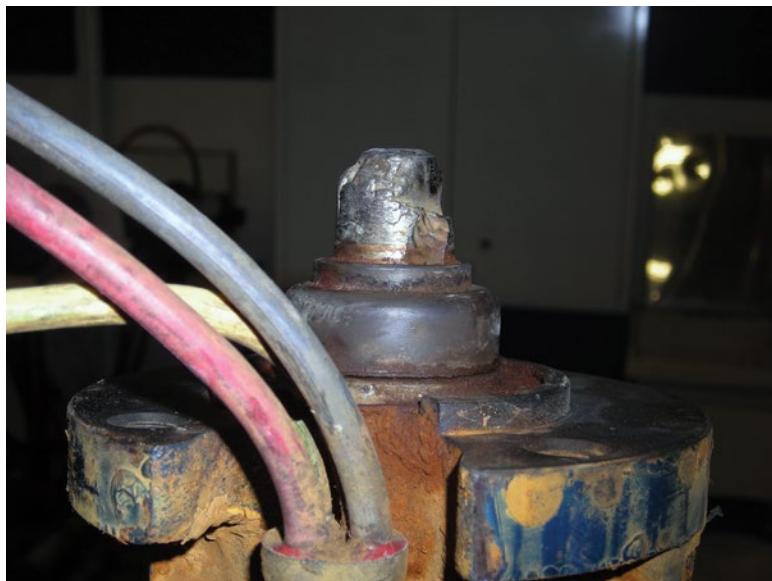
Parte Superior:

Eje quebrado por torsión excesiva

Ej.: Bomba con giro inverso durante el arranque.

Consulte el “Uso de Válvulas Check” en el Manual de Mantenimiento, Instalación y Aplicación (AIM) de Franklin Electric.

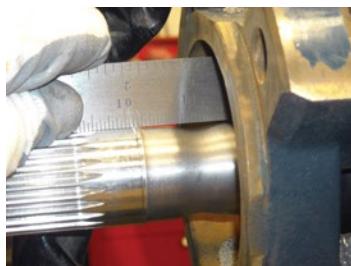
Eje del motor dañado por grava  
en la succión de la bomba  
No cubierto por garantía

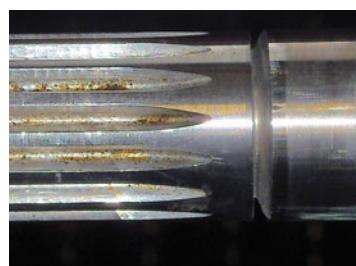
Eje dañado bajo el estriado por  
instalación incorrecta del acoplamiento  
No cubierto por garantía

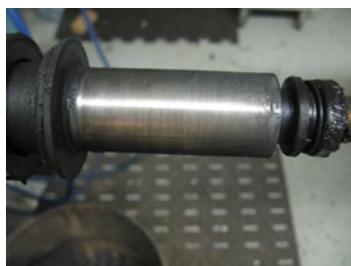
Residuos en cojinete  
Daño en el Eje

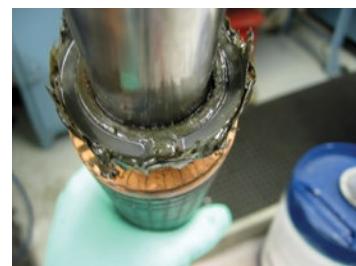
Empuje ascendente  
No cubierto por garantía

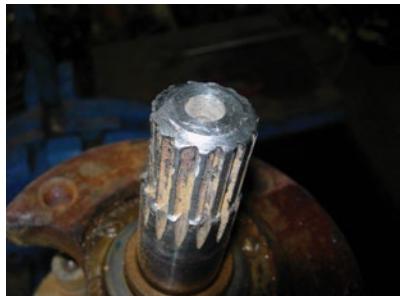
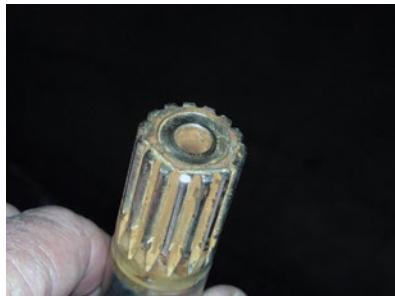
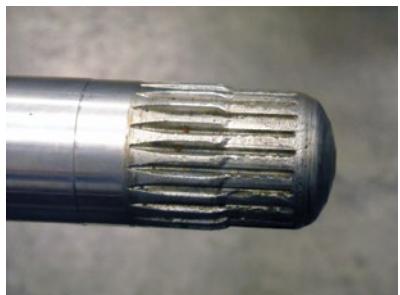
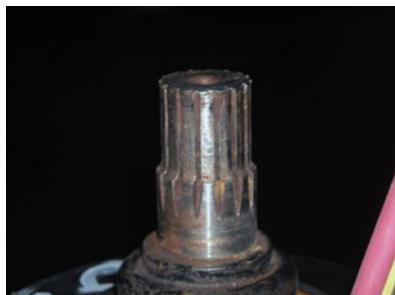
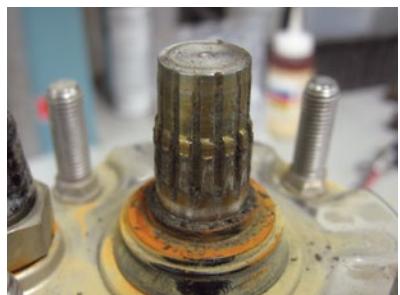
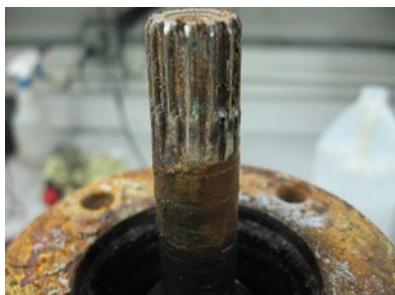
**Orificio roscado en el eje**

Todas las fotos son ejemplos de motores no cubiertos por garantía.

Los daños en el estriado no se consideran defectos en el material o mano de obra, por lo tanto la garantía no los cubre. El estriado se puede dañar por instalación y/o acoplamiento de la bomba incorrectos.

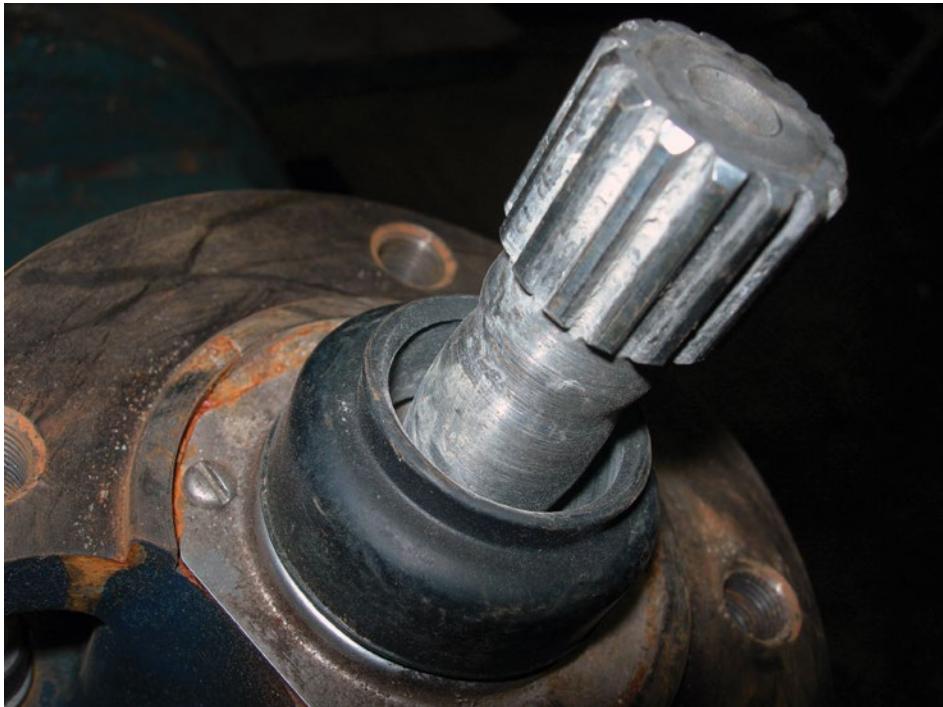
### EL DAÑO POR ABRASIVOS NO ES CUBIERTO POR LA GARANTÍA

Extremo del eje con  
desgaste por abrasivos

Desgaste en el estriado por  
abrasivos

Desgaste por abrasivos  
en el eje

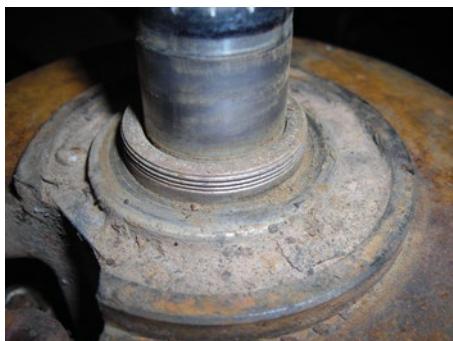
Abrasivos externos

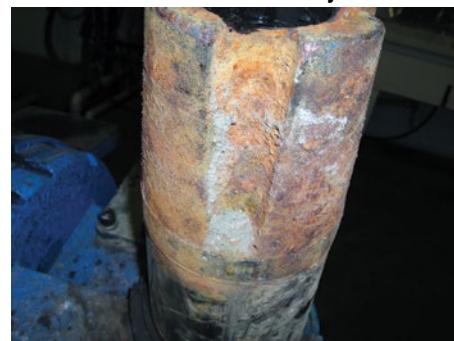
Arena encontrada en  
componentes

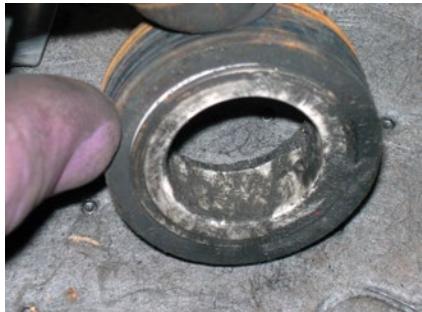
**Sello cubierto con abrasivos/DI gastado**  
No Visible

Este es un ejemplo de daño provocado por entrada de abrasivos. Los abrasivos dañan el sello del eje y el casquillo de latón de la cubierta del mismo, permitiendo el deterioro en los cojinetes y el estator incluyendo su liner (revestimiento). En la mayoría de los casos, la cubierta contra arena no estará fija en el eje.

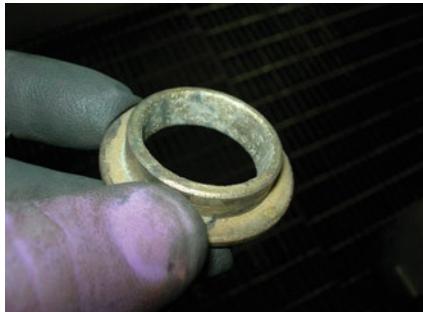
**Desgaste en el DI del buje del eje**  
No Visible

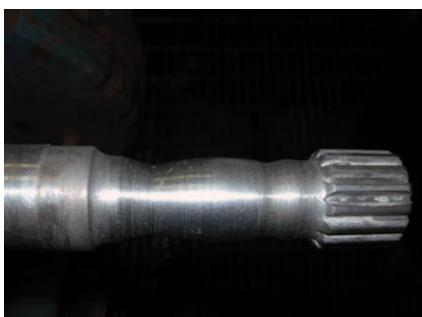
**Eje con desgaste severo**  
Visible

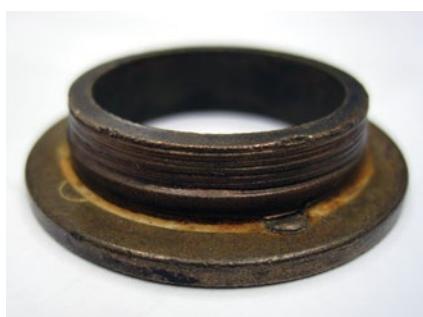
**Casquillo del eje desgastado  
por arena**  
Visible

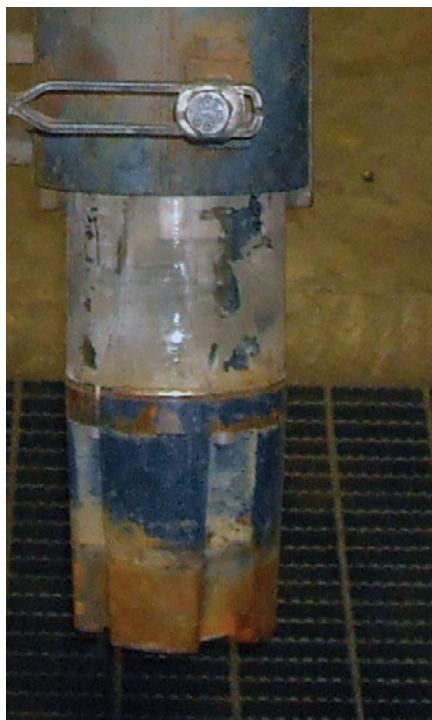
Cavidad del diafragma llena de lodo  
Del motor mostrado a la izquierda

Enterrado en el fondo del pozo

Ejemplo de la cavidad del diafragma  
en un motor enterrado

Óxido en el diafragma  
Bastante oxidado

Agua agresiva/con arena o  
motor en arena.

Cubierta de diafragma llena  
de lodo

Estas fotos documentan ejemplos de instalaciones que no tenían 10 pies de agua limpia entre la parte inferior del motor y el fondo del pozo. Esto provoca falta de flujo en las paredes de la carcasa del motor, creando una “zona caliente” y dañando los cojinetes en la mitad inferior del motor. La cavidad del diafragma puede revisarse a través del agujero en la placa/cubierta, o retirando la cubierta inferior.

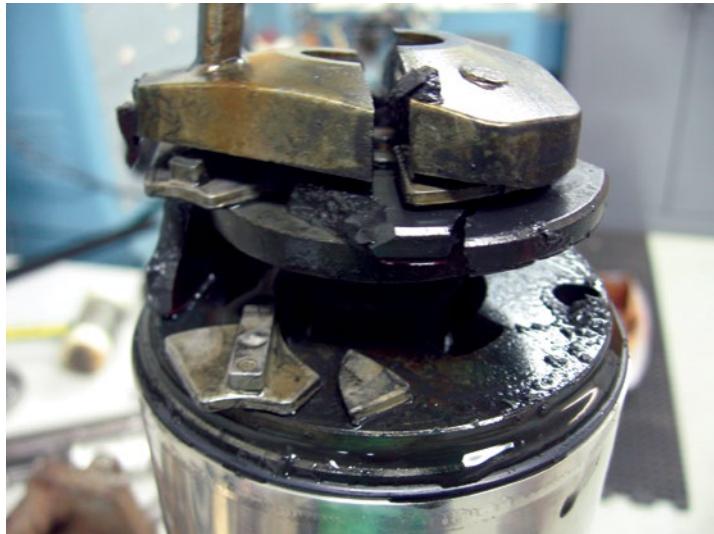
**COJINTE DE EMPUJE, SOPORTE Y SEGMENTOS ROTOS**

**Se requiere un impacto muy fuerte para fracturar/partir los cojinetes**

**Hoyos debidos a un golpe de ariete**

**Enfriamiento inadecuado y  
carga de empuje por encima de  
la capacidad nominal**

Estas fotos documentan ejemplos de daño por golpe de ariete sobre el sistema de cojinetes de empuje. Este daño es provocado por problemas en la válvula check, por ser rápida o por estar dañada. La carga asociada con el impacto por golpe de ariete es excesiva respecto a la carga de empuje nominal.
