# MANUAL DE REFERENCIA EN CAMPO

MOTORES SUMERGIBLES ENCAPSULADOS

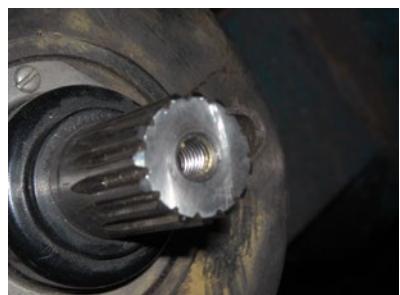
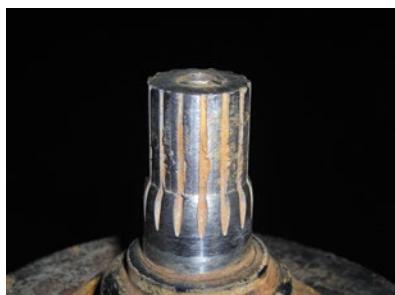
**Orificio roscado en el eje**

Todas las fotos son ejemplos de motores no cubiertos por garantía.

Los daños en el estriado no se consideran defectos en el material o mano de obra, por lo tanto la garantía no los cubre. El estriado se puede dañar por instalación y/o acoplamiento de la bomba incorrectos.

Cualquier alteración del eje o del estriado fuera de las especificaciones de fábrica de Franklin Electric anula la garantía.
